## **ANEXO A. FICHAS Y MAPAS DE LA CATALOGACIÓN**

<b>1 – IDENTIFICACIÓN DE LA MINA Y EMPLAZAMIENTO</b>			
<b>NOMBRE DE LA MINA</b>	<b>MINA DEL ARAMO</b>		
<b>PROPIETARIO DEL TERRENO</b>	<b>Ayuntamiento de Riosa</b>	Planta tratamiento e instalaciones auxiliares	
	<b>Principado de Asturias</b>	Monte de Utilidad Pública nº 264 (minas)	
<b>UBICACIÓN DE REFERENCIA (planta de tratamiento del mineral)</b>	<b>X</b>	265.531	
	<b>Y</b>	4.785.532	
	<b>Datum</b>	ETRS89	
<b>COMUNIDAD AUTÓNOMA Y MUNICIPIO</b>	<b>Provincia</b>	Asturias	
	<b>Municipio</b>	Riosa	
	<b>Paraje</b>	Texéu y Rioseco	
<b>HOJA TOPOGRÁFICA</b>	<b>Nº:</b>	52	
	<b>Nombre</b>	Proaza	
	<b>Escala</b>	1:50.000	
<b>ACCESIBILIDAD</b>	<b>Planta de tratamiento</b>	Pista hormigonada desde Llamo	Vehículo todo terreno
		Pista de montaña sin hormigón o asfalto desde concejo de Lena	
	<b>Minas</b>	Camino de montaña	A pie o a caballo.

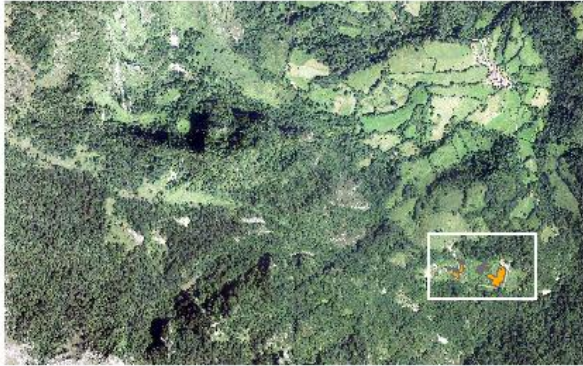
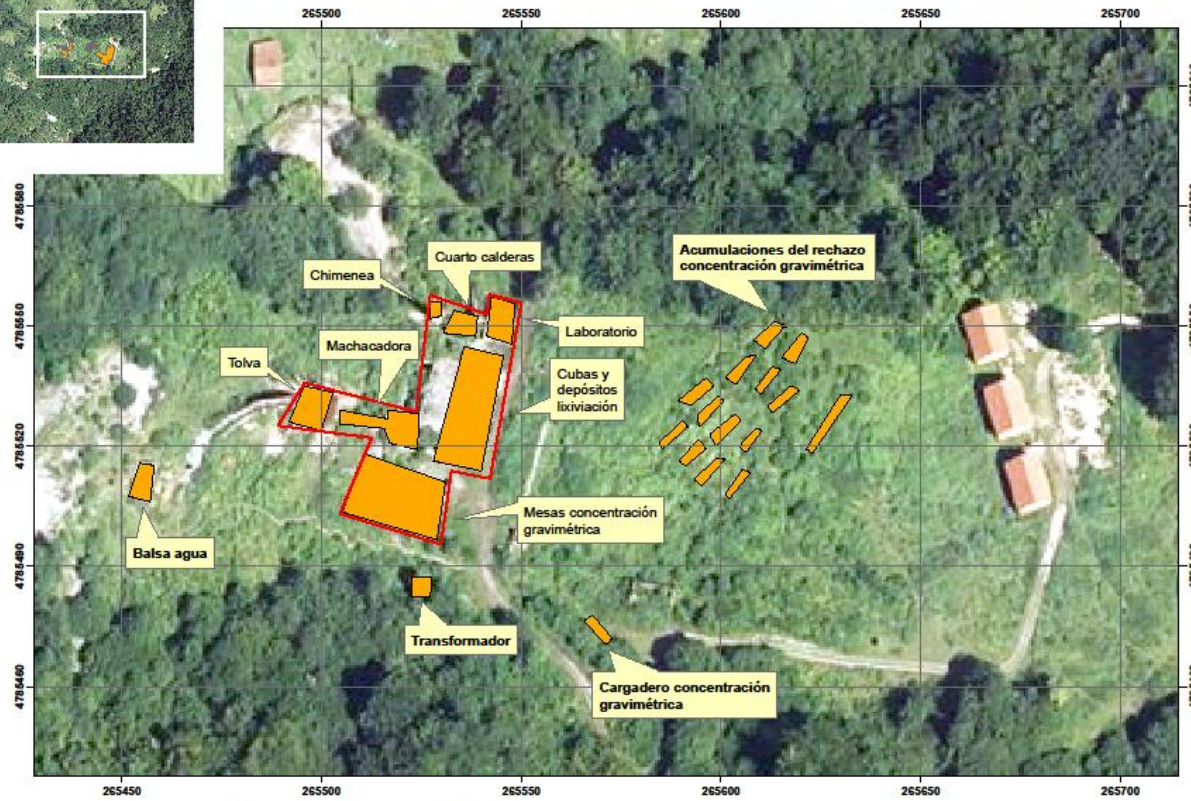
Planta tratamiento e instalaciones auxiliares

ELEMENTO / DESCRIPCIÓN	ESTADO DE CONSERVACIÓN	INTERÉS MINERO INDUSTRIAL Y ARQUEOLÓGICO
<b>Tolva de bascule del mineral</b>	Queda en buen estado esta infraestructura de acopio que recibía el mineral antes de ser destinado hacia las mesas de gravimetría y zona de lixiviación	Su interés industrial y patrimonial es mediano
<b>Espacios donde se ubicaron los elementos de primera transformación del mineral: machacadora, etc.</b>	No queda nada de la maquinaria. Solo queda el espacio que albergaba la maquinaria necesaria para estas operaciones	Sin gran interés por falta de elementos
<b>Lavadero</b> 2 Cintas de escogido. Mesas gravimetría con agua y su estado. 4 mesas de tratamiento de finos 4 cajas de pistón.	Las mesas de gravimetría y las zonas de escogido se desmontaron cuando la ley mineral descendió y se destinó todo el mineral a lixiviación amoniacal. Sólo quedan los espacios que albergaron estos métodos de concentración, pero nada de los elementos integrantes.	El interés industrial o arqueológico de esta parte de las instalaciones es mediano

<b>Zona Lixiviación amoniacal</b> 5 cubas de ataque de 5 metros diámetros. 6 depósitos para soluciones amoniales.	Se conservan y son perfectamente identificables los huecos que albergaron las cubas y de los depósitos para soluciones amoniales	Su interés industrial y patrimonial es medio-alto. Clasificamos así porque pudo ser la primera planta en España que utilizara lixiviación amoniacal
<b>Acumulaciones del rechazo de concentración gravimétrica</b> Estas balsas que se ven al este de la planta serían para acumular los rechazos del lavado que luego se elevarían hacia la planta mediante un transporte aéreo de unos 120 metros de longitud.	Las zanjas son perfectamente visibles cuando el terreno está libre de la vegetación que rápidamente coloniza el espacio. Del cable no queda nada.	Su interés industrial y patrimonial es bajo

ELEMENTO / DESCRIPCIÓN	ESTADO DE CONSERVACIÓN	INTERÉS MINERO INDUSTRIAL Y ARQUEOLÓGICO
<b>Laboratorio</b>	Quedan en pie los tabiques que delimitan este espacio. No tiene tejado. No queda ningún signo indicador de que fue un laboratorio	Interés patrimonial e industrial bajo
<b>Horno vertical de camisa de agua</b>	La chimenea está en pie	Su interés industrial y patrimonial es mediano
<b>Zona Calderas Babcock</b>	De las calderas Babcock no queda nada.	Interés patrimonial e industrial bajo
<b>Transformador</b>	En ruinas. La instalación apenas se mantiene en pie. No tiene tejado y no hay nada en el interior	Su interés industrial y patrimonial es bajo
<b>Cargadero del mineral</b> Mineral proveniente de las mesas de gravimetría	Buen estado de las comportas de cargue de los camiones	Su interés industrial y patrimonial es bajo
<b>Depósitos de captación de agua</b>	Quedan depósitos de almacenamiento de agua que alimentaban los procesos de la planta	Su interés industrial y patrimonial es bajo

<b>Canalización de agua y residuos</b> Comportas para el desvío en Y hacia escombrera debajo de planta y hacia el río	El estado de conservación de las canalizaciones y pequeñas compuertas por debajo de la planta es relativamente bueno.	Su interés industrial y patrimonial es mediano

Las instalaciones están completamente arruinadas y no queda rastro de la maquinaria que en su día atendió las necesidades de la planta. No queda tampoco nada del molino o del trommel.  
Hubo un tercer cable de transporte aéreo para elevar los rechazos de la concentración gravimétrica, depositados en las balsas situadas por debajo de la planta, hasta la tolva que alimentaría el proceso de lixiviación amoniaca. No queda rastro de este transporte.

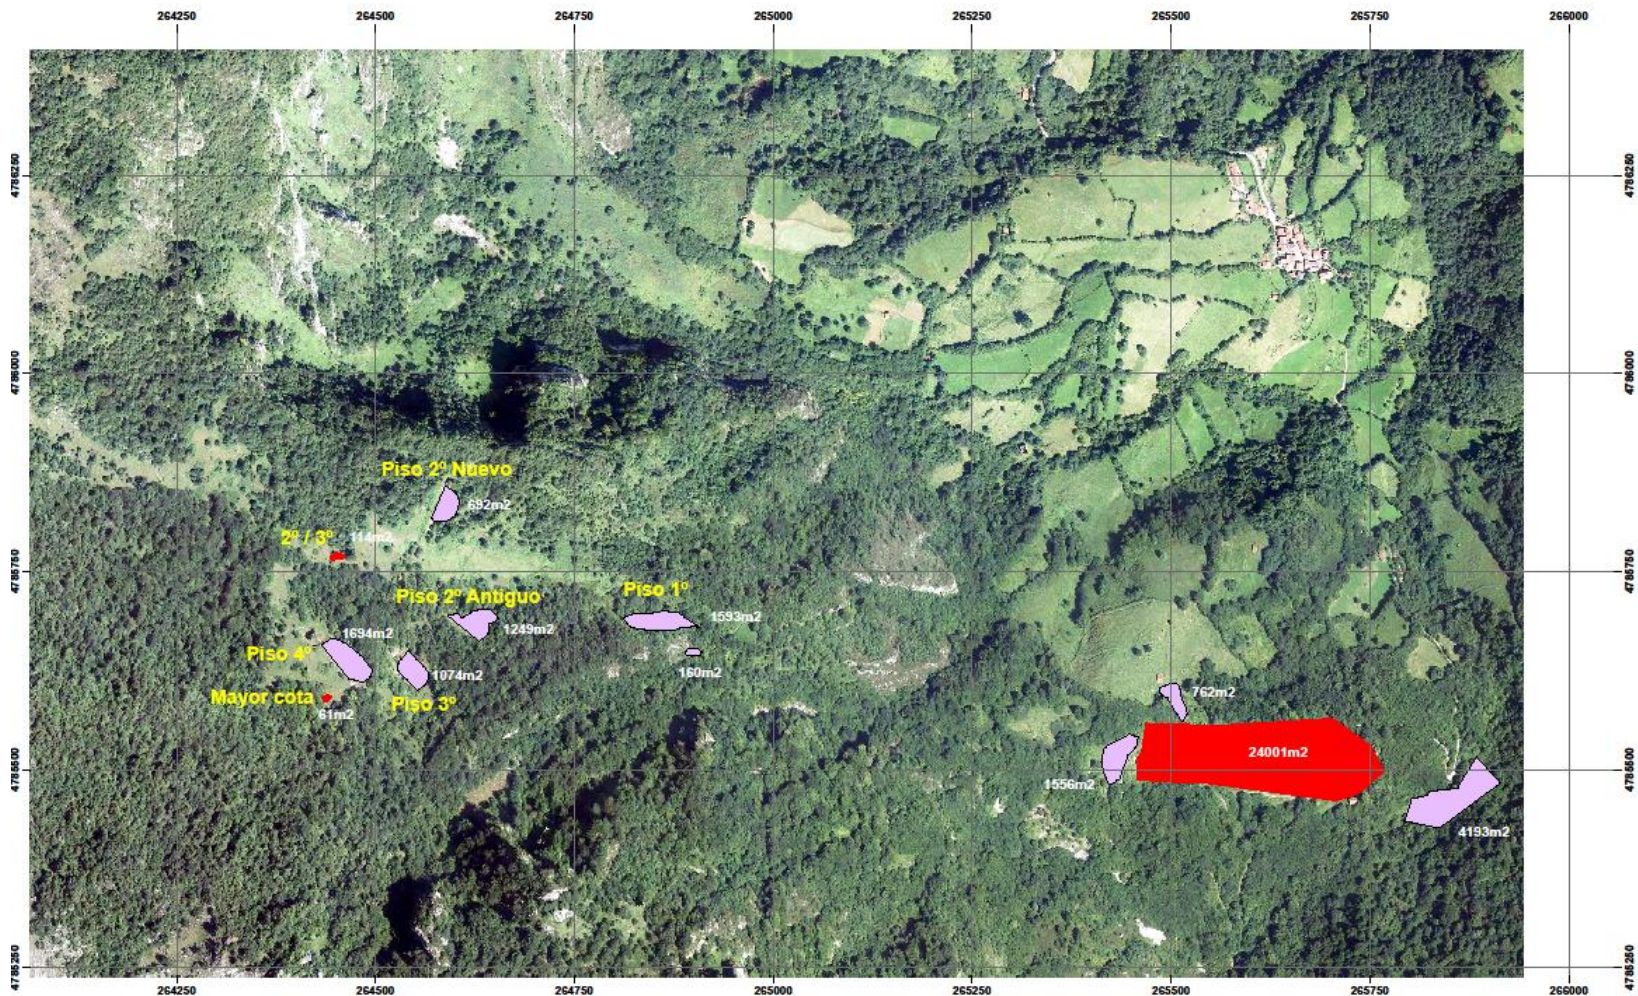
DENOMINACIÓN Y SUPERFICIE	COORDENADAS (UTM)	ALTITUD	ESTADO DE CONSERVACIÓN Y RIESGOS	INTERÉS ARQUEOLÓGICO
<b>ESCOMBRERAS EXTERIORES</b>	<b>Debajo piso 4º</b> <u><b>1694 m²</b></u>	264.462 4.785.636	1170	Estable y parcialmente colonizada de forma espontánea por árboles y arbustos, sobre todo en los bordes. En el centro, la cubierta vegetal natural y espontánea consiste en especies rastreras, pradera o gramíneas y no leñosas en general. Riesgos por lixiviación de los metales contenidos en los estériles y contaminación difusa	MUY ALTO
	<b>Debajo del piso 3º</b> <u><b>1074 m²</b></u>	264.538 4.785.625	1140	Estable y parcialmente colonizada de forma espontánea por árboles y arbustos, sobre todo por los bordes. En el centro hay colonización vegetal natural de especies rastreras o gramíneas y no leñosas en general. Riesgos por lixiviación de los metales contenidos en los estériles y contaminación difusa	MUY ALTO

<b>Debajo piso 2º nuevo</b> <u><b>692 m²</b></u>	264.584 4.785.832	1078	Estable y parcialmente colonizada de forma espontánea por vegetación, sobre todo árboles y arbustos en los bordes, y vegetación de porte rastrero y no leñoso en el resto. Riesgos por lixiviación de metales y contaminación difusa	MUY ALTO
	<b>Debajo piso 2º antiguo</b> <u><b>1249 m²</b></u>	264.613 4.785.684	1084	Estable y parcialmente regenerada espontáneamente, sobre todo árboles y arbustos en los bordes donde los espesores de los estériles son menores. El resto está colonizándose por vegetación herbácea y matorral de porte rastrero. Riesgo por lixiviación de metales y contaminación difusa	MUY ALTO

DENOMINACIÓN Y SUPERFICIE	COORDENADAS (UTM)	ALTITUD	ESTADO DE CONSERVACIÓN Y RIESGOS	INTERÉS ARQUEOLÓGICO
<b>ESCOMBRERAS EXTERIORES</b>	<b>Norte piso 1º</b> <b><u>1593 m²</u></b>	264.852 4.785.686	988	Estable y regenerada espontáneamente por vegetación de manera parcial, sobre todo en los bordes donde los espesores de estériles son menores. Riesgo por lixiviación de metales y contaminación difusa.	BAJO
	<b>Sur piso 1º</b> <b><u>160 m²</u></b>	264.900 4.785.647	969	Estable y ligeramente colonizada por vegetación, sobre todo a los extremos, donde los espesores son menores. Riesgo por lixiviación de metales y contaminación difusa	BAJO
	<b>Oeste planta</b> (Debajo socavón Rioseco) <b><u>1556 m²</u></b>	265.434 4.785.503	708	Estable y parcialmente cubierta de vegetación. Mayor regeneración en los bordes. Acondicionada como merendero que da servicio al mirador instalado sobre la planta de tratamiento. Riesgo por lixiviación de metales y contaminación difusa. Volumen cubicado coincidente con el estéril extraído de la excavación del socavón. Mucho estéril inerte y trazas de malaquita.	BAJO

<b>Este planta</b> (pegada al río) <b><u>4193 m²</u></b>	265.819 4.785.445	595	Mal estado de conservación. El río discurre por debajo de la escombrera, arrancándole material constantemente. Minerales con bajo contenido en metales y riesgo pequeño de lixiviación de elementos tóxicos. Escombrera resultado del sobrante de la lixiviación. Casi todo es material inerte	NULO

6 – RESIDUOS: ESCOMBRERAS, ACOPIOS Y OTROS					
	DENOMINACIÓN Y SUPERFICIE	COORDENADAS (UTM)	ALTITUD	ESTADO DE CONSERVACIÓN Y RIESGOS	INTERÉS ARQUEOLÓGICO
	Noroeste planta <u>762 m<sup>2</sup></u>	265.503 4.785.588	675	Estable y parcialmente cubierta de vegetación. Regenerada naturalmente de matorral y árboles sobre todo en los extremos. Riesgo de lixiviación de metales	BAJO
ACOPIOS Y AFECCIONES SUPERFICIALES EXTERIORES	Bocamina mayor cota  (por encima del piso 4º) <u>61 m<sup>2</sup></u>	264.439 4.785.590	1198	Estable y cubierto parcialmente por matorral, pradera, gramíneas o plantas no leñosas de porte rastro. Riesgo de lixiviación de metales.	ALTO
	2º / 3º <u>114 m<sup>2</sup></u>	264.453 4.785.771	1129	Estable y parcialmente cubierta por vegetación. Riesgo nulo por lixiviación de metales. Escombrera de caliza producto de la excavación de la galería. Material inerte	NULO
	Zona comprendida por la planta, barracones, edificio gerencia y áreas de separación <u>24.001 m<sup>2</sup></u>	265.602 4,785.500	640	Afectación superficial estable. Riesgos potenciales típicos de la lixiviación de metales. Gran cantidad de escoria de fundición en la parte norte.	NULO

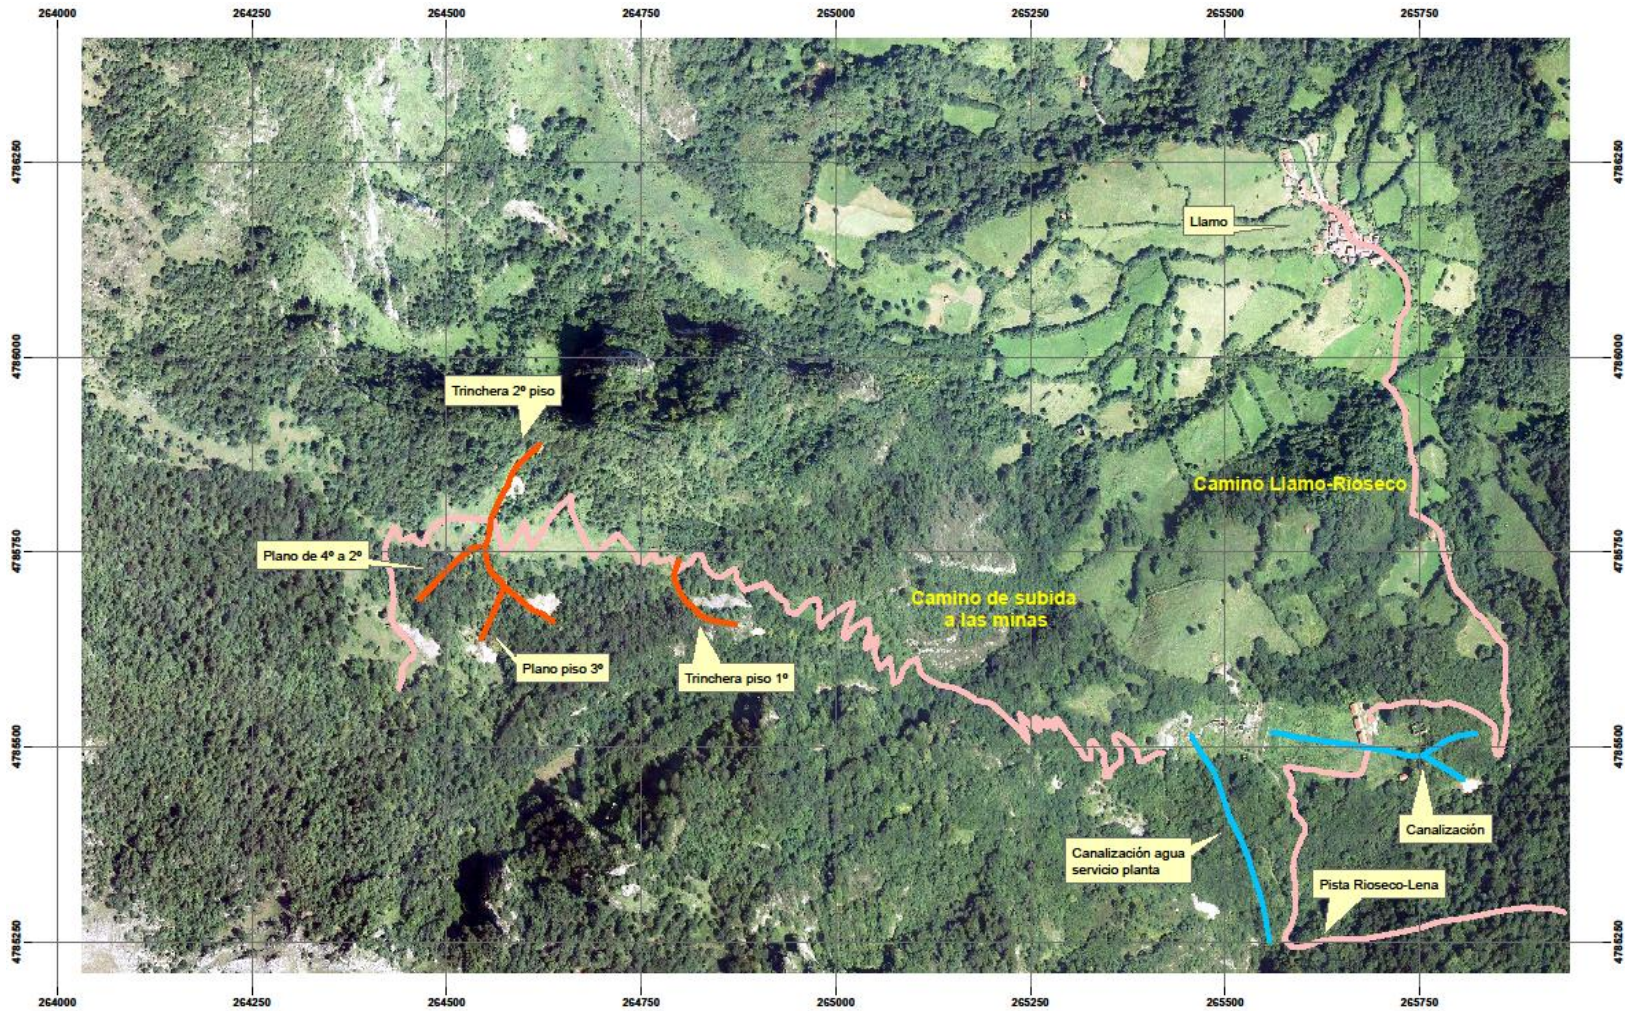
Viales, caminos, accesos, planos transporte y canalizaciones	
<span style="color: pink;">—</span>	Acceso
<span style="color: blue;">—</span>	Canalización
<span style="color: orange;">—</span>	Trincheras-Plano

TIPO	LOCALIZACIÓN	ESTADO DE CONSERVACIÓN	INTERÉS ARQUEOLÓGICO O MINERO INDUSTRIAL
<b>Viales, caminos y accesos</b> (rodado, por vía férrea o a pie)	Acceso rodado a la planta desde Llamo	Ver mapa "viales"	Hormigonada. Buen estado	Interés minero industrial y arqueológico bajo
	Pista de montaña a las minas	Ver mapa "viales"	Coordenadas en el punto medio del camino. Se encuentra en gran medida invadida de vegetación y los tramos altos que estaban empedrados a modo de calzada están prácticamente desaparecidos	Interés minero industrial alto
	Trinchera para transporte vía férrea en piso 2º	Ver mapa "viales"	Superficie aplanada para servicio y transporte. No queda nada de la vía.	Interés minero industrial medio y arqueológico alto
	Trinchera para transporte vía férrea en el piso 1º	Ver mapa "viales"	Sólo queda la planicie que albergó la vía pero no hay rastro de los carriles.	Interés patrimonial minero medio y arqueológico bajo

Acceso rodado desde la planta de tratamiento hacia el concejo de Lena	Ver mapa "viales"	La pista está en muy mal estado de mantenimiento sobre todo a raíz de las últimas lluvias y nevadas. Hay numerosos troncos atravesados en la calzada y el firme está muy deteriorado	Interés patrimonial y minero industrial mediano
			La infraestructura y elementos que soportaban los cables, y las cubas de transporte están desmantelados y abandonados. El cable es visible en algún tramo aéreo que se conserva; en
